# 体育館用鋼製床下地材の維持・改修

スポーツフロアシステムを安全にお使いいただくために

日本体育床下地工業会

# 体育館の床の点検と維持管理について

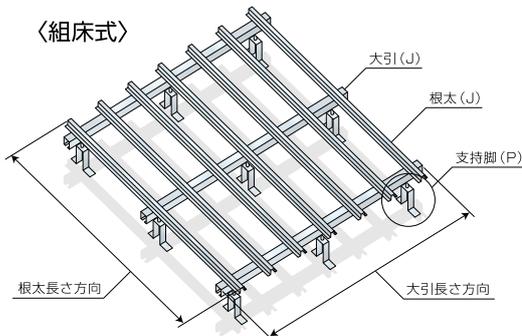
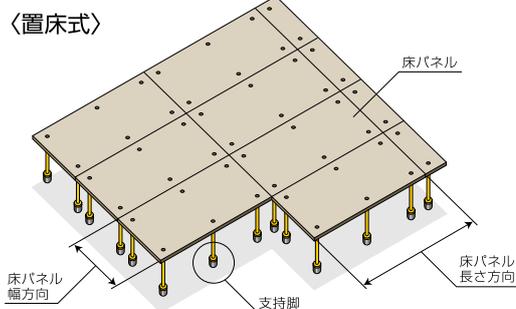
下地材については組床式は、支持脚、大引鋼、根太鋼等で構成されています。また置床式は床パネル及び支持脚で構成されています。体育館の機能を維持するためには、床下の点検が必要です。床下は日常目に触れる機会がないため、床点検口等を利用して床下地材の点検を行って下さい。

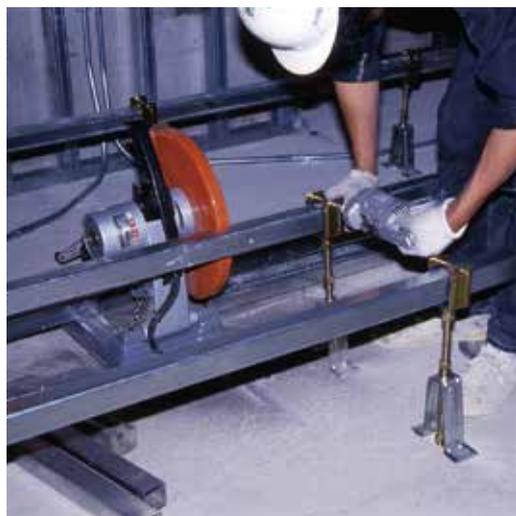
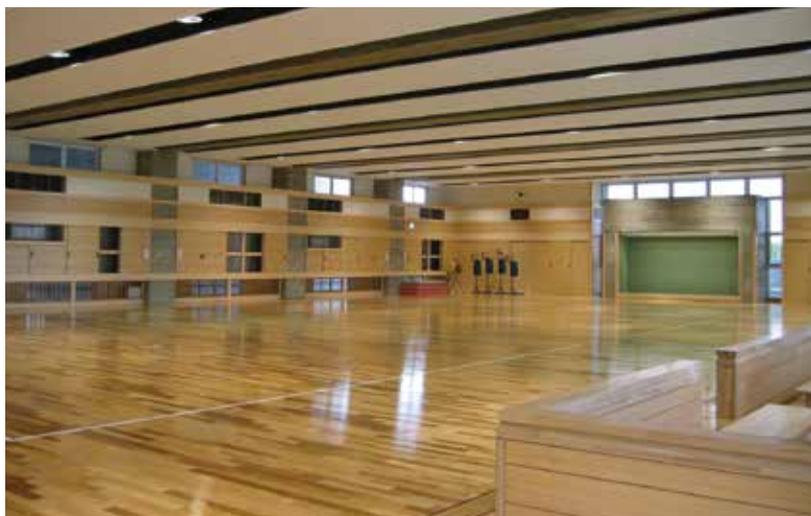
## 床金具類の点検

### 1. 床金具の緩み・浮き・ズレの確認

バレーボール用のポールなどを床金具にセットした時にぐらつきがあると、ポールの根本を支えている体育基礎が破損している事があります。使用を中止して補修を依頼して下さい。

床金具の浮き上がりは、床金具の変形、床金具を保持している床板の破損、床下地の変形が原因です。応急処置の後、床施工専門業者にご依頼下さい。

床金具の基礎部分または床下金具取付用の充填モルタルが破損していると考えられます。放置しておくとも床面まで損傷するので、速やかな補修が必要です。

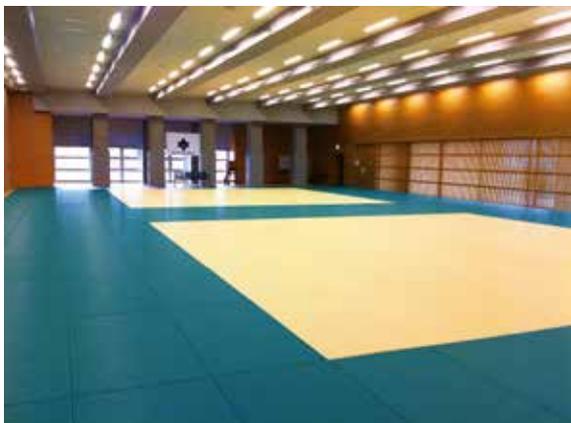
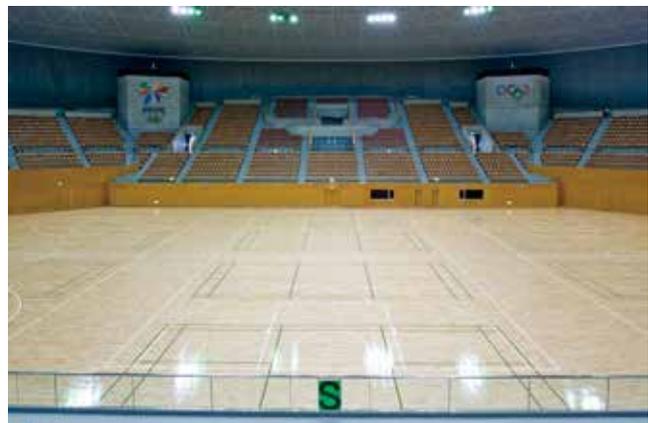
体育館の床下には通常、配管配線等は敷設されておらず、床下点検の頻度はあまりありません。しかし長期的には床下の確認や水没等の点検をする必要があります。昨今は意匠上、床に点検口を設けない設計が多くなっていますが、床下を点検するためには床を剥がさなくてはなりません。体育館の床には、対角線上に最低2箇所以上の床点検口の設置を推奨致します。

コンクリート基盤打設後、しばらくは水分が放出されるため、床下には湿気がこもりがちになります。木質材である合板及びフローリングは、この影響により伸縮等の狂いが発生する事があります。木質材のあばれを防ぐためには床下換気を十分に行い湿気が滞留しない様に空気の流れを作る事が重要です。重層の体育館では設計上、床高が低く抑えられがちですが、コンクリートに含まれている水分がこもらない様にするためにも、外部通気口及び床上換気口の設置は重要です。
